Příklady dobré praxe

# Biokoridor za sv. Trojicí v Šardicích

Projektanti Ing. Černý, Dr. Ing. Marada

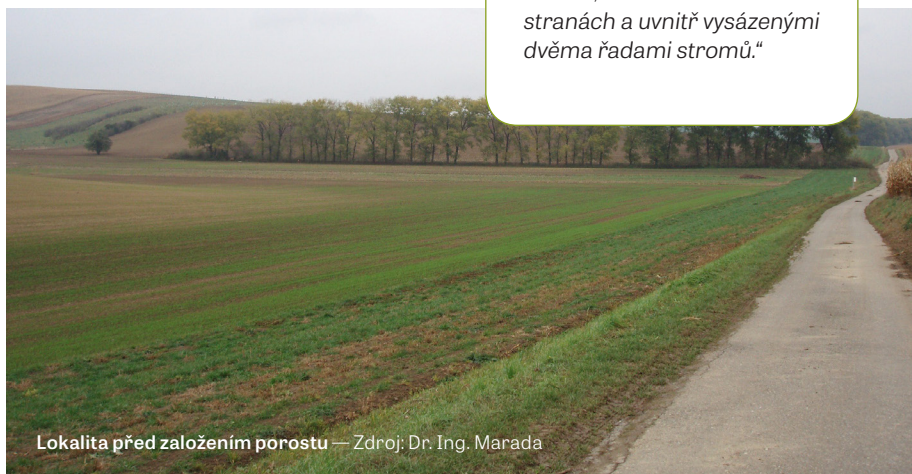
Lokalita před založením porostu — Zdroj: Dr. Ing. Marada

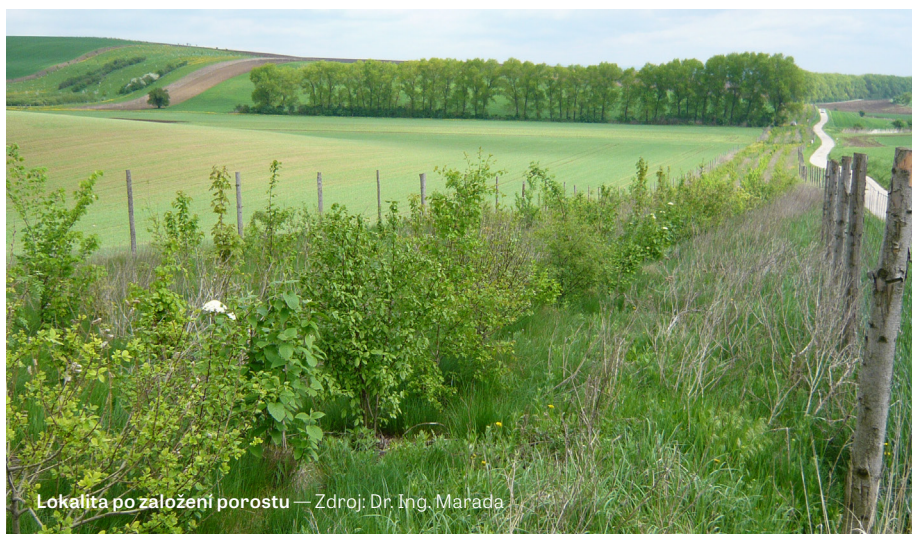
Lokalita po založení porostu — Zdroj: Dr. Ing. Marada

Koridor je trasován podél polní cesty na dříve orné půdě v šířce 15 m. Je tvořen stromy, keři a travním porostem. Stromy jsou vysázeny ve středu pásu ve dvou řadách, ve sponu 2,6 × 1 m, druhové složení je popsáno v části Parametry opatření. Výsadba keřů je provedena

taktéž ve dvou řadách, napravo a nalevo od vysazených stromů. Smíšení dřevin je nepravidelné, druhové rozmístění rovnoměrné.

Travní porost byl založen na celé ploše koridoru s výjimkou úzkých pruhů kolem řad stromů a keřů, kde byla v následných letech prováděna péče o stromy a keře. Zatravnění je provedeno semenem Luční směs.

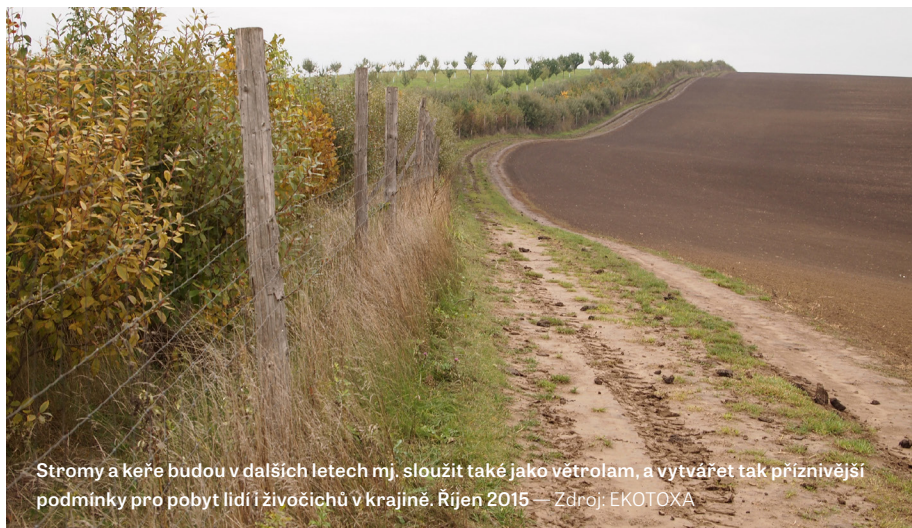
Stromy a keře budou v dalších letech mj. sloužit také jako větrolam, a vytvářet tak příznivější podmínky pro pobyt lidí i živočichů v krajině. Říjen 2015 — Zdroj: EKOTOXA

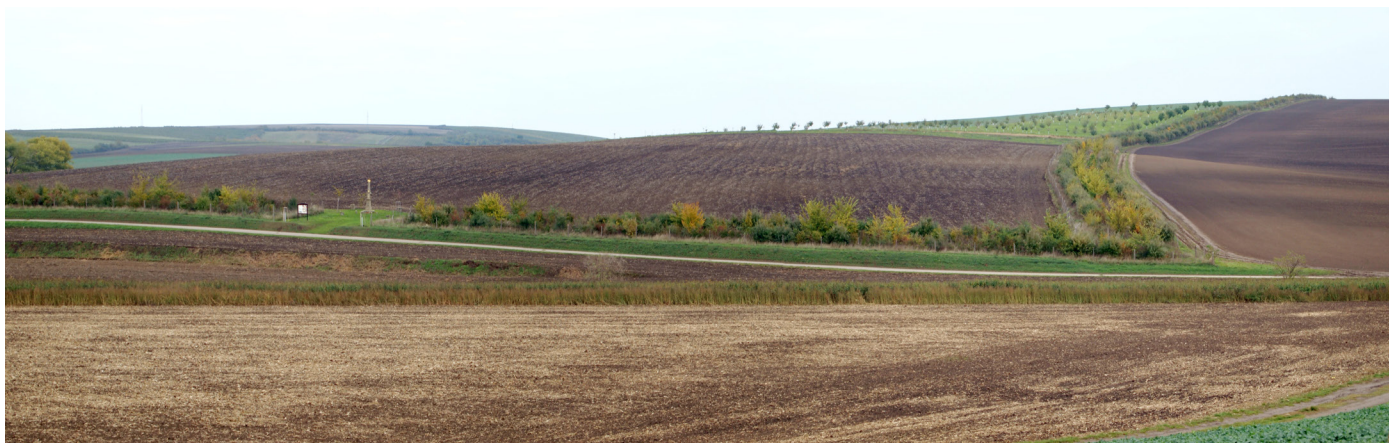
Pohled na biokoridor v říjnu 2015
